SCHEDA CENSIMENTO BARRIERE ARCHITETTONICHE
VIABILITÀ COMUNALE – Borgo San Donato

Strada: BORGO SAN DONATO – VIA MIGLIARA 47 SX (da incrocio via Sangro a incrocio SS. 148)
Data del rilievo: Dicembre/gennaio 2022

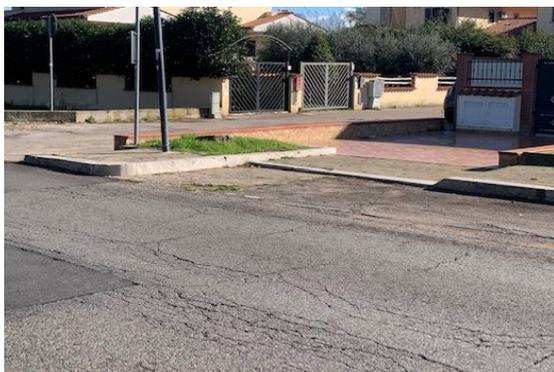
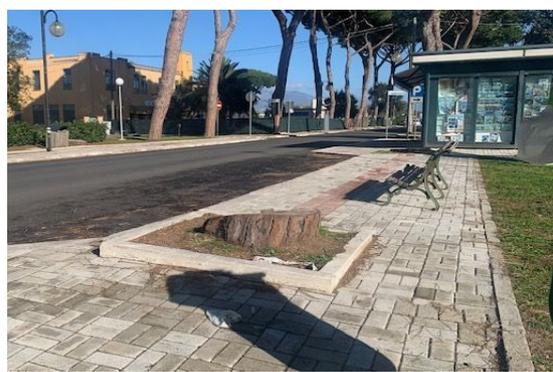
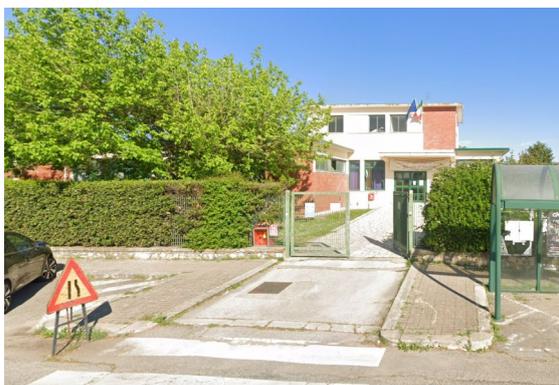
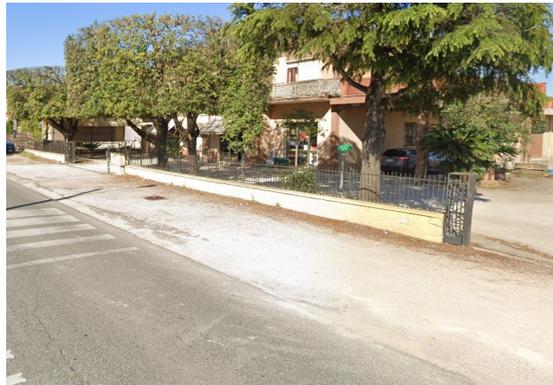
B ELEMENTI SIGNIFICATIVI DI GIUDIZIO			
	SI	NO	NOTE
B.1 Pavimentazione			
B.1.1. Continua non sdruciolevole		X	
B.1.2. Sconnessa	X		
B.1.3. Mancante	X		Da incrocio via Po a incrocio SS. 148
B.2 Dislivelli sul percorso			
B.2.1. Dislivelli inferiori a cm. 2,5	X		
B.2.2. Dislivelli raccordati		X	
B.2.3. Dislivelli non raccordati	X		
B.3 Ostacoli			
B.3.1. Presenti	X		Presenza di aiuole sede di alberi posizionate al centro del percorso <i>(foto 2)</i> Percorso pedonale interrotto <i>(foto 1)</i>
B.3.2. Non presenti			
B.4 Tipologia percorso			
B.4.1. Su marciapiede	X		
B.4.2. A raso	X		
B.4.3. Senza marciapiede	X		<i>Foto 4</i>
B.5 Tipologia parcheggio			
B.5.1. Posto privato		X	
B.5.2. Posto pubblico	X		
B.5.3. Parcheggio per disabili	X		n. 1 parcheggio
B.6 Collegamento parcheggio/percorso			
B.4.1. Complanare		X	
B.4.2. Raccordato	X		
B.4.3. Non raccordato	X		
B.7 Caratteristica marciapiede			
Dimensione largh. da100 a 200 cm

Materiale:..Masselli autobloccanti			
B.8 Attraversamenti pedonali			
B.4.1. Gradino	X		
B.4.2. Rampa		X	
B.4.3. A raso	X		
C ACCESSIBILITÀ COMPLESSIVA (requisiti minimi)			
	X		Criticità media
<p>Il tratto interessato presenta numerose criticità</p> <p>si segnala la presenza di alcune interruzioni fra piano asfaltato e inizio marciapiede che evidenziano percorsi promiscui e con tratti di pavimentazione in asfalto dissestata.</p> <p>Gli Spazi di passaggio asfaltati e privi di marciapiede sono utilizzati anche come spazi di sosta per auto e non in tutto il tratto interessato è possibile parcheggiare.</p> <p>Alcuni passaggi pedonali sono da raccordare con il piano stradale per eliminare il minimo dislivello;</p> <p>In alcuni tratti vi è la presenza aiuole sede di alberi che ostruiscono il percorso sui marciapiedi;</p> <p>Da porre in evidenza anche la mancanza quasi totale di parcheggio disabili su tutto il tratto interessato e l'assenza totale di segnaletica tattile e/o sonora con impianto semaforico a chiamata per l'attraversamento dei pedoni.</p>
