SCHEDA CENSIMENTO BARRIERE ARCHITETTONICHE VIABILITÀ COMUNALE

Strada: Via Principe di Piemonte

Data del rilievo: 02/01/2023

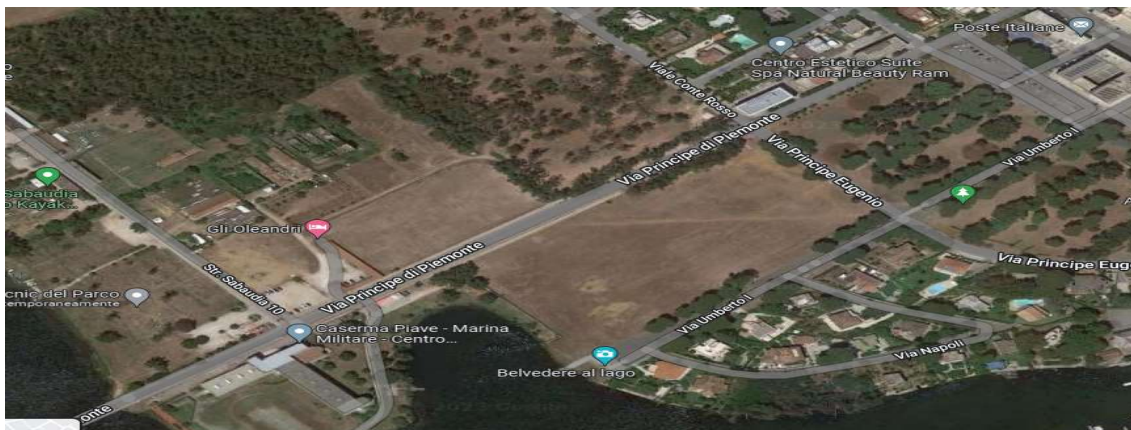
Foto

B.1.1. Continua non sdruciolevole		X	Intero tratto
B.1.2. Sconnessa	X		
B.1.3. Mancante	X		
B.2 Dislivelli sul percorso			
B.2.1. Dislivelli inferiori a cm. 2,5		X	
B.2.2. Dislivelli raccordati		X	
B.2.3. Dislivelli non raccordati		X	
B.3 Ostacoli			
B.3.1. Presenti	X		Lampioni, alberi, parcheggi, aiuole, marciapiedi
B.3.2. Non presenti		X	
B.4 Tipologia percorso			
B.4.1. Su marciapiede	X		Solo parziale percorrenza
B.4.2. A raso	X		
B.4.3. Senza marciapiede	X		
B.5 Tipologia parcheggio			
B.5.1. Posto privato		X	
B.5.2. Posto pubblico	X		
B.5.3. Parcheggio per disabili		X	
B.6 Collegamento parcheggio/percorso			
B.6.1. Complanare		X	
B.6.2. Raccordato		X	
B.6.3. Non raccordato		X	
B.7 Caratteristica marciapiede			
Dimensione largh. Da 75 a 80 cm			90
Materiale:..Masselli autoblocc./Asfalto			Asfalto
B.8 Attraversamenti pedonali			
B.8.1. Gradino	X		
B.8.2. Rampa	X		
B.8.3. A raso	X

C ACCESSIBILITÀ COMPLESSIVA (requisiti minimi)	X		Con criticità
<p>Note: Il tratto pedonale presenta interruzioni di continuità di livello medio alto. La percorrenza pedonale agevole ed a tratti promiscua alla veicolare. Presenza di stalli dedicati. Interferenza tra traffico veicolare e traffico pedonale non assistito da impianti di attraversamento e/o segnaletica orizzontale. Assenza di dispositivi di facilitazione per l'attraversamento e/o sicura percorrenza di portatori di limitazioni acustiche e visive. Necessità di adeguamento dei percorsi pedonali con scivoli di raccordo con piano stradale.</p>
