**SCHEDA CENSIMENTO BARRIERE ARCHITETTONICHE
VIABILITÀ COMUNALE**

Strada: Via Regina Elena- Piazza Plozner

Data del rilievo: 02/01/2023

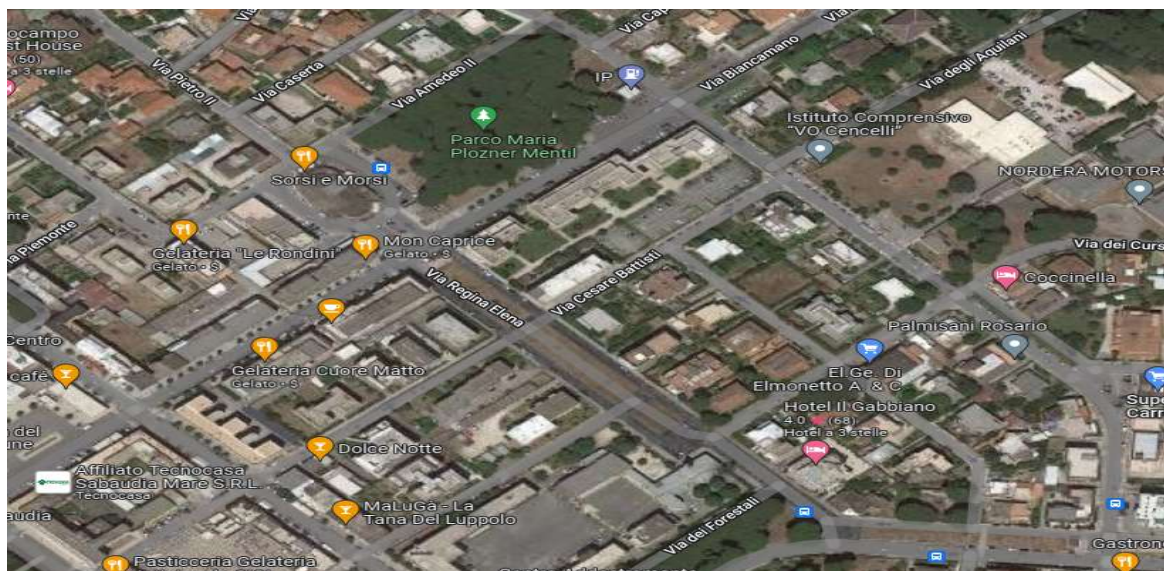
Foto

| B.2.1. Dislivelli inferiori a cm. 2,5 | X | | Alcuni tratti |
| B.2.3. Dislivelli non raccordati | X | | Intero tratto |
| B.3.1. Presenti | X | | Pali luce, segnaletica, aiuole, pensiline |
| Dimensione largh. Da 75 a 80 cm | | | 75-80 |
| Materiale:..Masselli autoblocc./Asfalto | | | Asfalto |
| B.8.1. Gradino | X | | |

| C ACCESSIBILITÀ COMPLESSIVA (requisiti minimi) | X | | Con criticità |
| <p>Note: Il tratto pedonale presenta criticità evidenti derivanti dalle dimensioni della sezione dei marciapiedi. La percorrenza pedonale risulta impedita e a tratti promiscua (Veicolare/pedonale). Totale assenza su intero di pavimentazione tattile. Assenza segnaletica orizzontale e/o dotazione elettronica richiesta attraversamento. Carenza di stalli a parcheggio dedicati. Tratti soggetti a interferenza tra traffico veicolare e traffico pedonale. Mancanza segnaletica orizzontale di attraversamento e/o attraversamento assistito da impianto semaforico con facilitazione per l'attraversamento e/o sicura percorrenza di portatori di limitazioni acustiche, deambulatorie e visive.</p> | | | |
